Comune di Ozzero

PIANO DI GOVERNO DEL TERRITORIO

PIANO DELLE REGOLE

ELABORATO
REPERTORIO DEI BENI
STORICO ARCHITETTONICI
RURALI: LE CASCINE E I MULINI

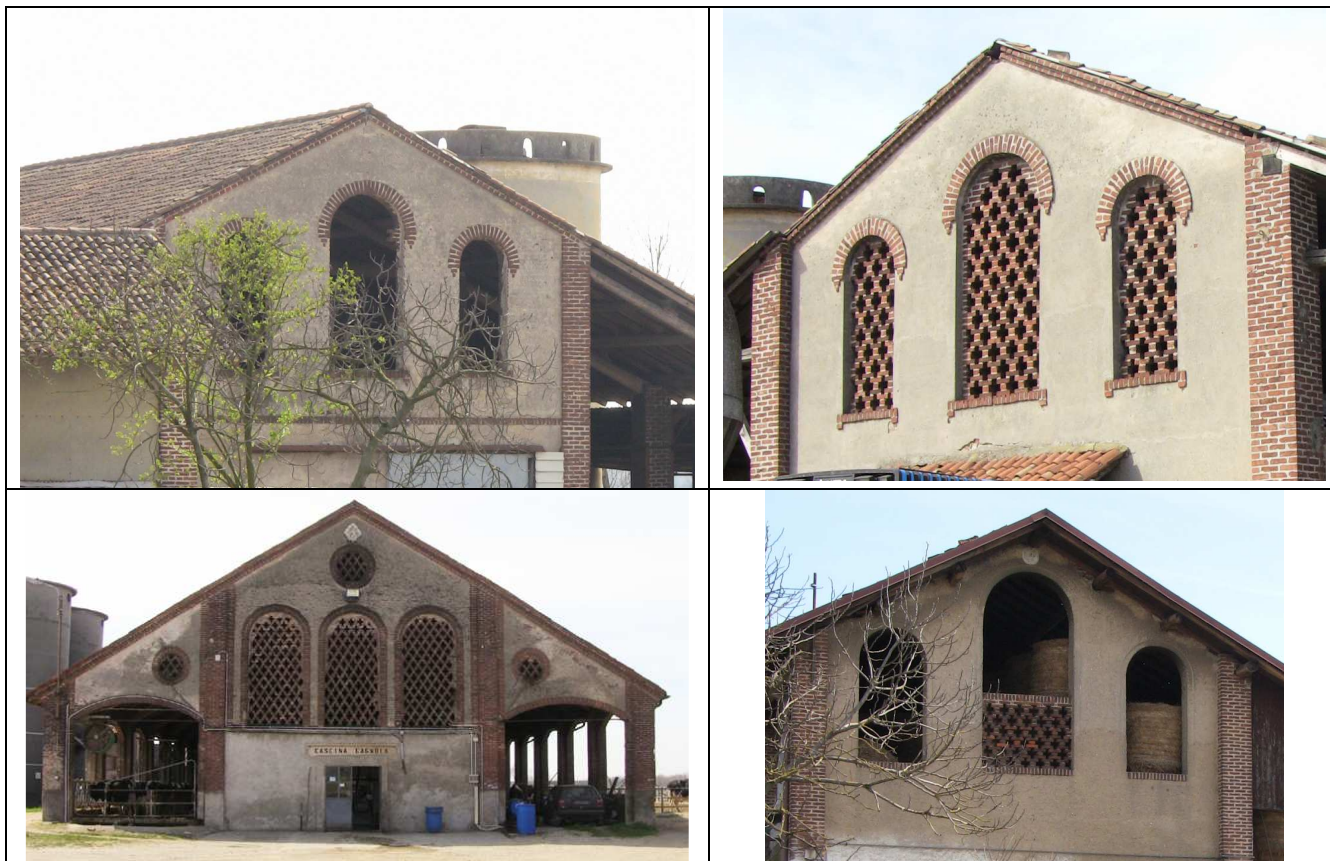
a. Trattasi delle facciate principali delle stalle, le cui tre aperture voltate a tutto sesto, aperte o chiuse da griglie di mattoni a croce sono diventate elemento di riconoscibilità dell’architettura rurale di Ozzero.

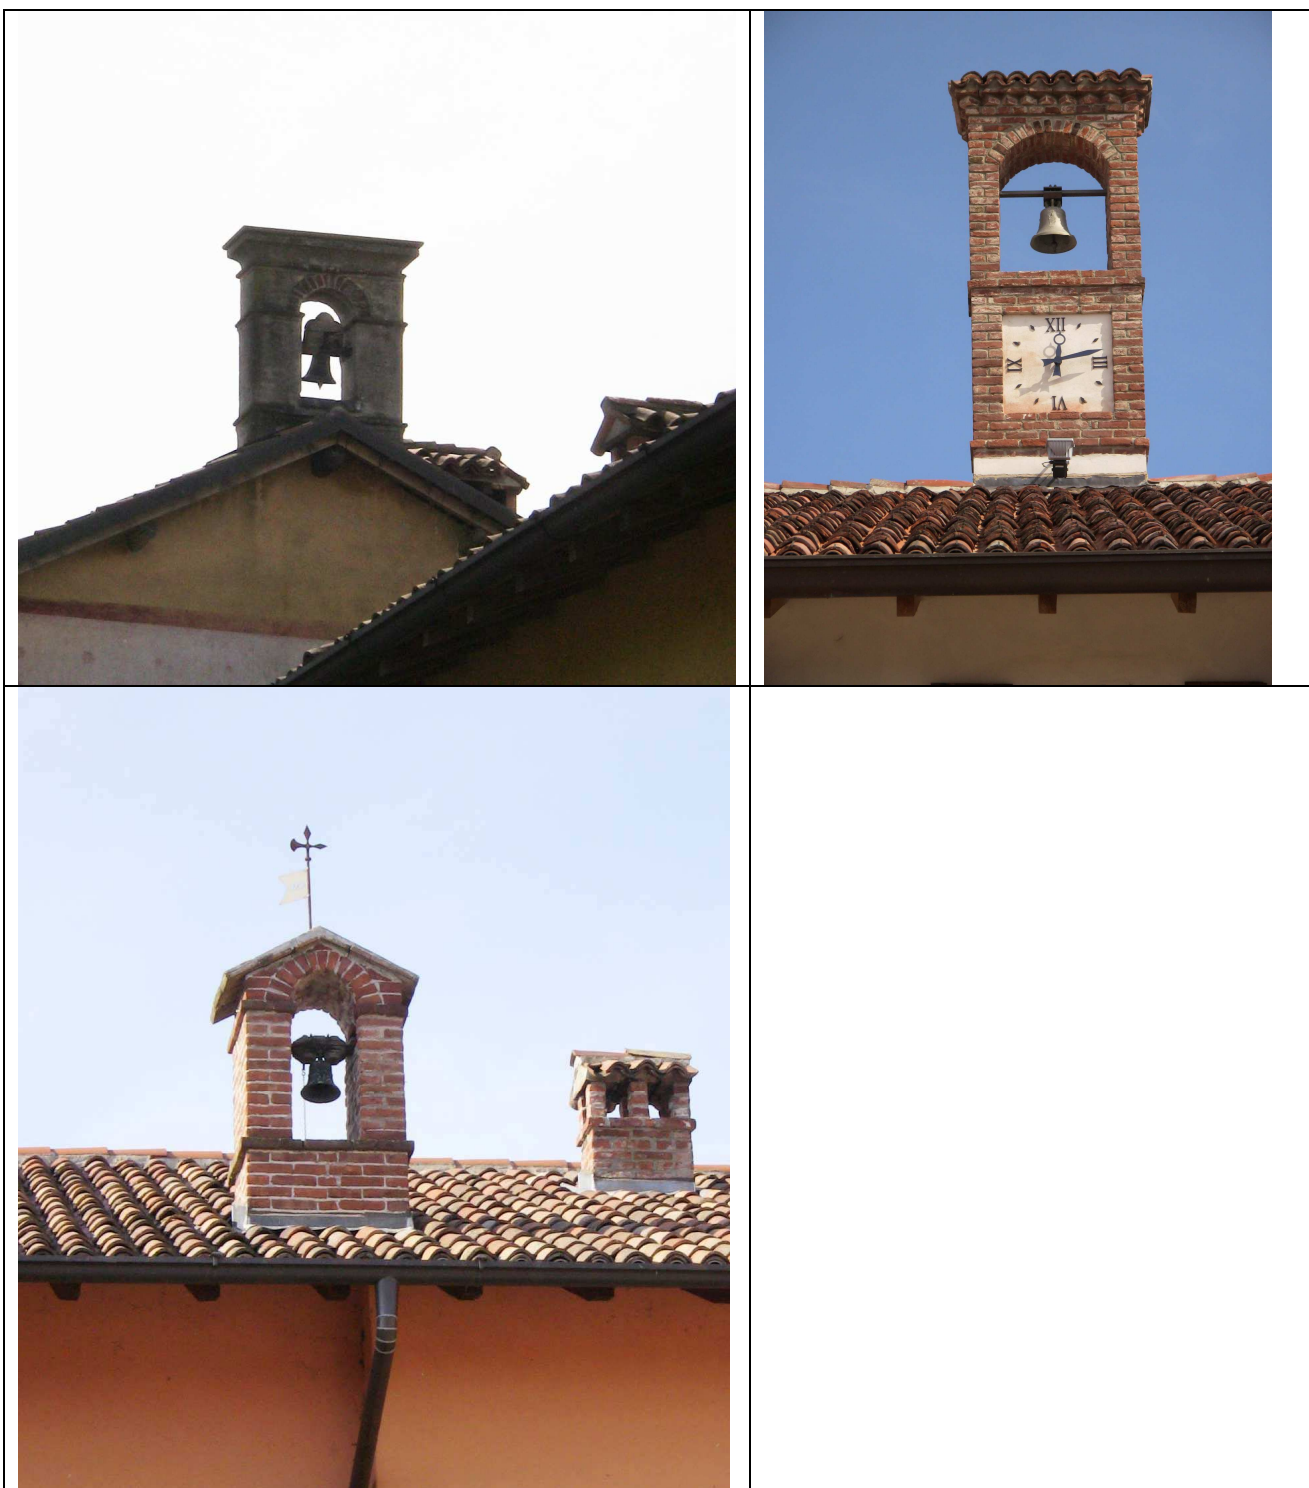
b. Trattasi ancora delle campane e degli orologi: riferimenti temporali per i fittavoli che lavorano la campagna e che rappresentano elementi di doverosa conservazione:

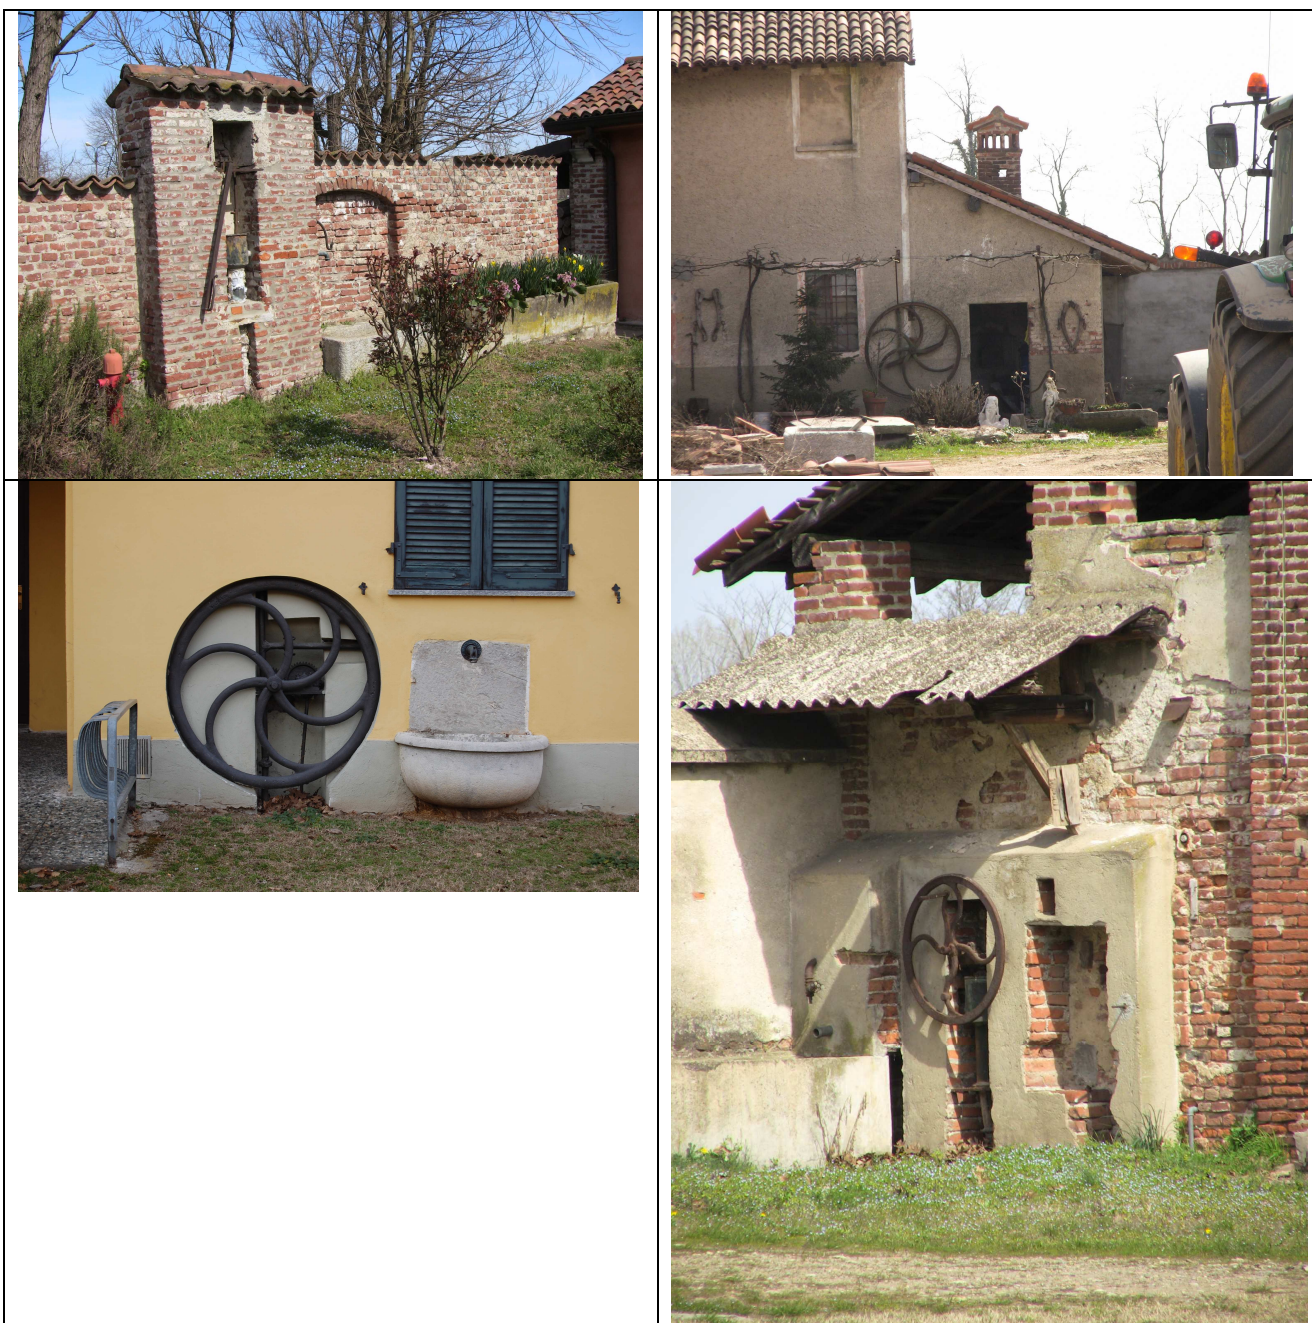
c. Trattasi ancora delle pompe di adduzione dell'acqua potabile dalle falde: manufatti in disuso, ma testimonianza di un'antica tecnologia rurale:

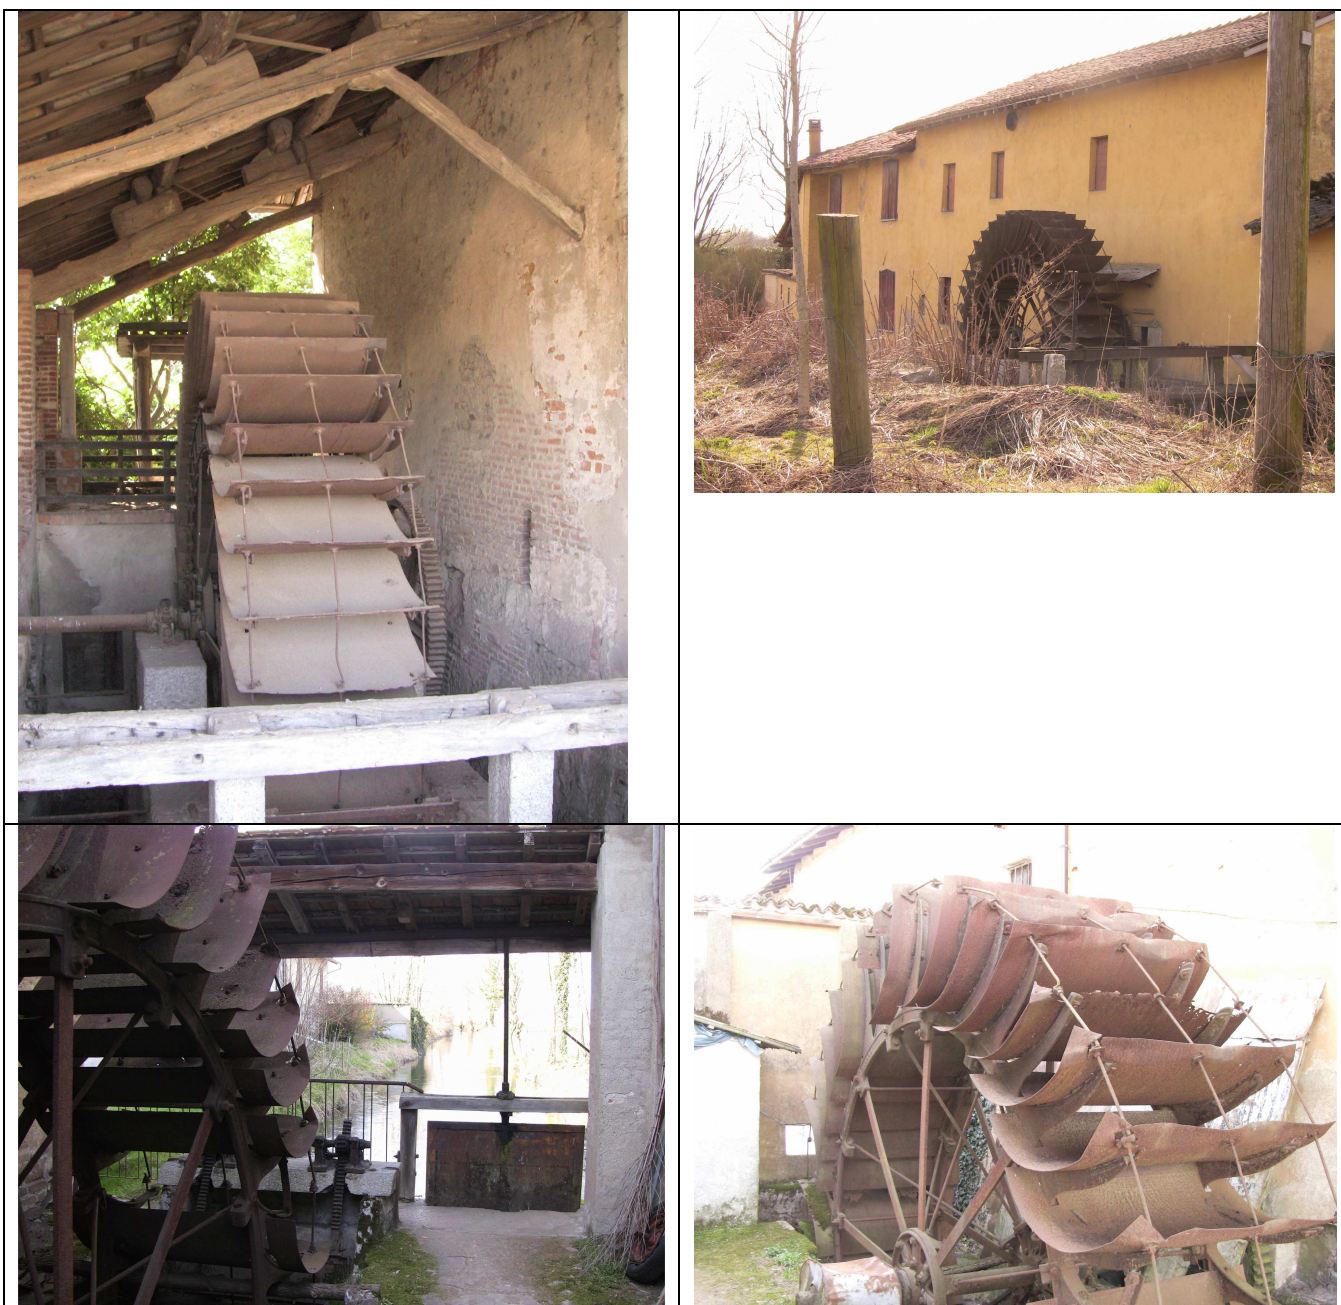
d. Trattasi ancora delle pale dei mulini: rara testimonianza di una tecnologia ormai obsoleta

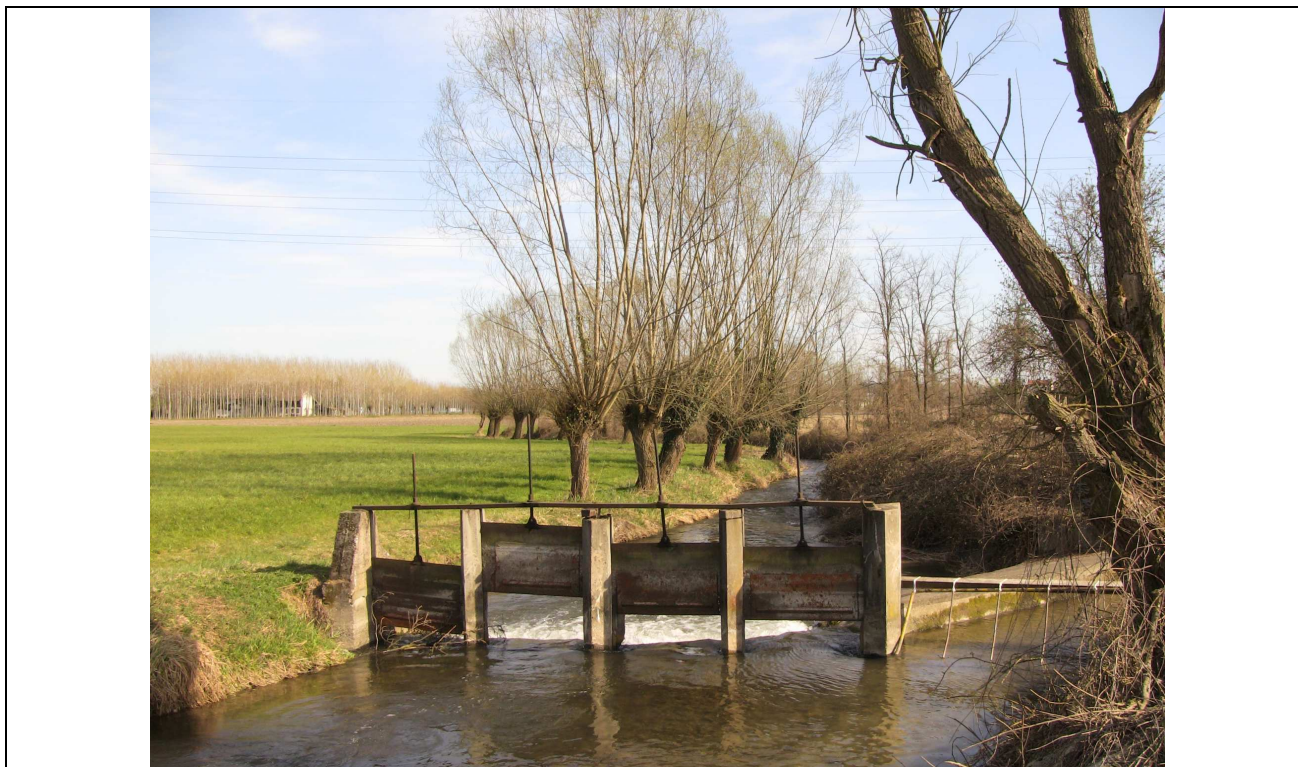
e. Trattasi infine delle chiuse, elementi puntuali diffusi sul territorio, ancora funzionanti e significative testimonianze di un paesaggio rurale unico e irripetibile.

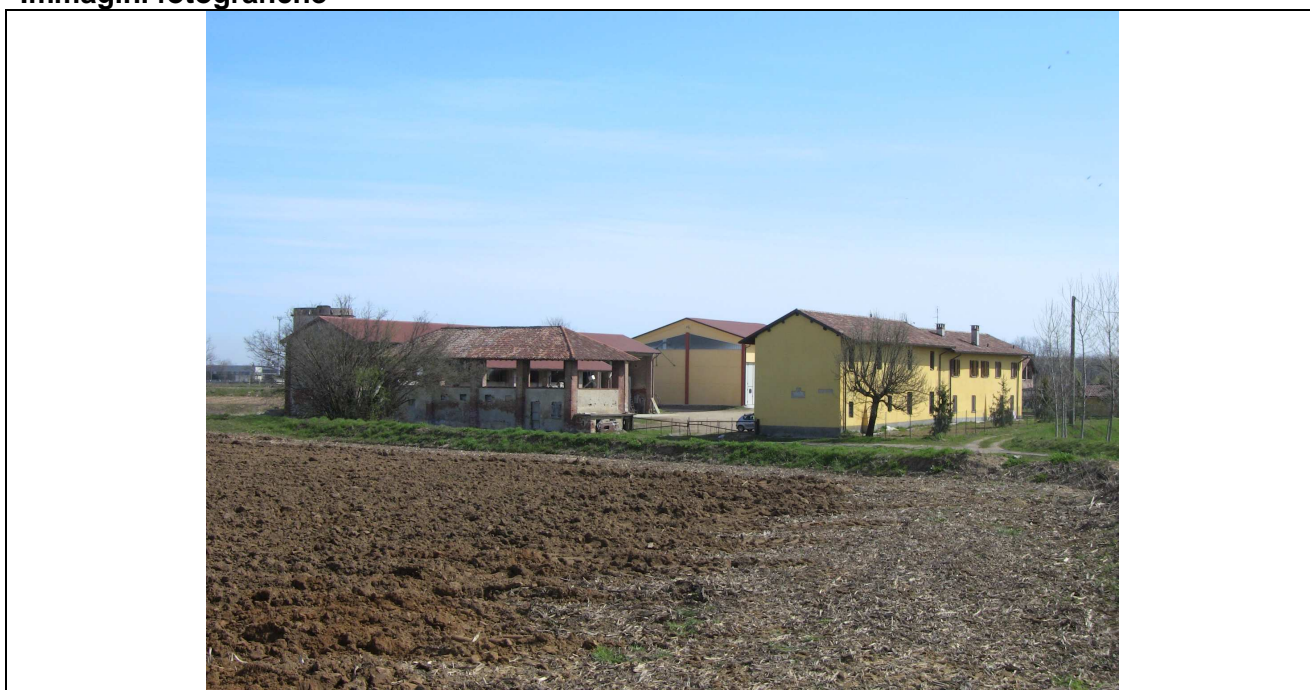
Immagini fotografiche

- l'abitazione si presenta in ottime condizioni di conservazione, così come la stalla;
- il deposito è stato costruito recentemente con elementi prefabbricati compatibili
- i rustici, non ristrutturati, sono in buone condizioni.

I rustici non ristrutturati evidenziano la struttura originaria in mattoni a vista dei pilastri e l'intonaco in malta di calce e sabbia originaria.

Gli interventi di manutenzione dei rustici dovranno mantenere i pilastri a vista in mattoni, nonché la struttura del tetto in legno a vista e la copertura in coppi e dovranno riproporre la posa in opera di intonaco a calce e sabbia locale per le tamponature.

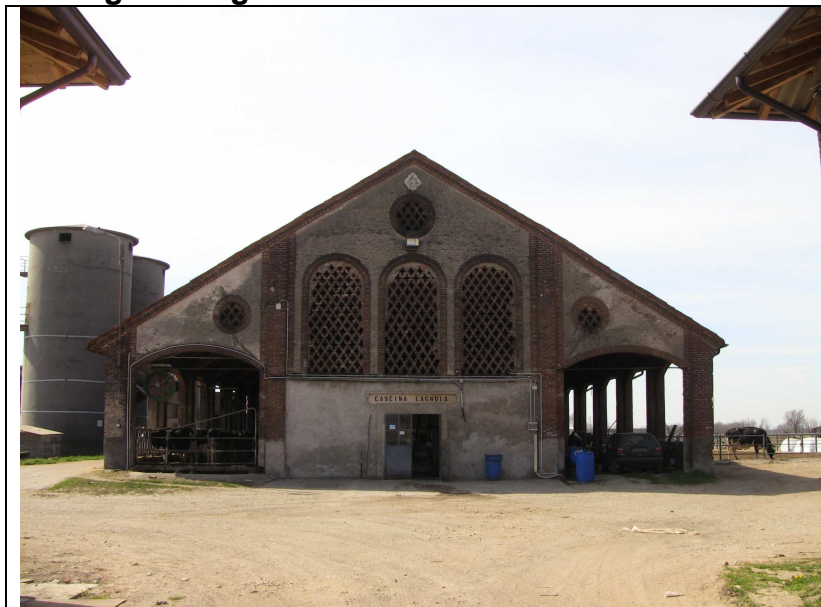
La stalla monumentale

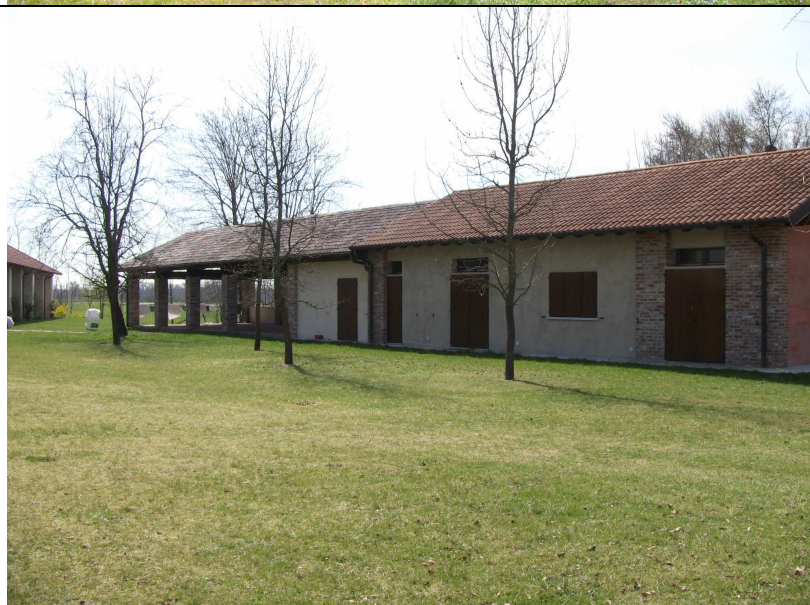
Il rustico fronteggiante con la tettoia terminale utilizzata quale sala ristorante all'aperto.

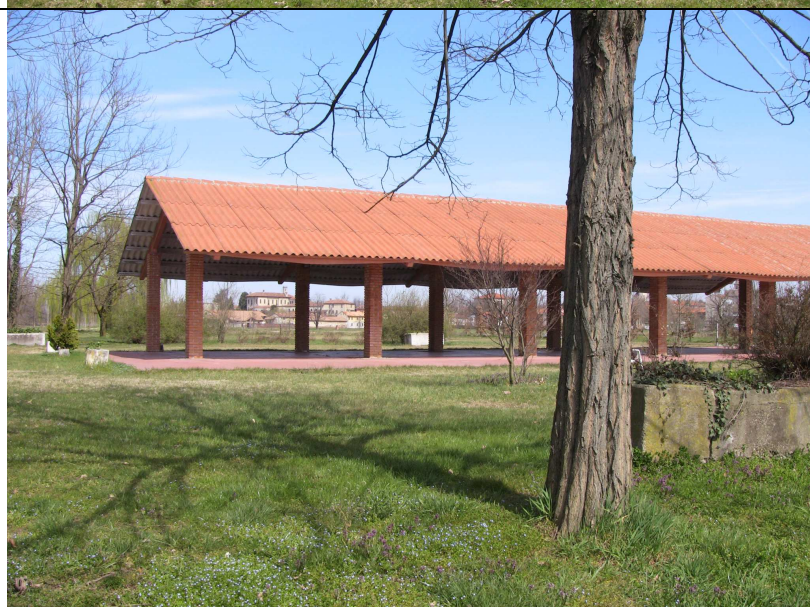
La nuova tettoia – sala banchetti realizzata in mezzo al prato

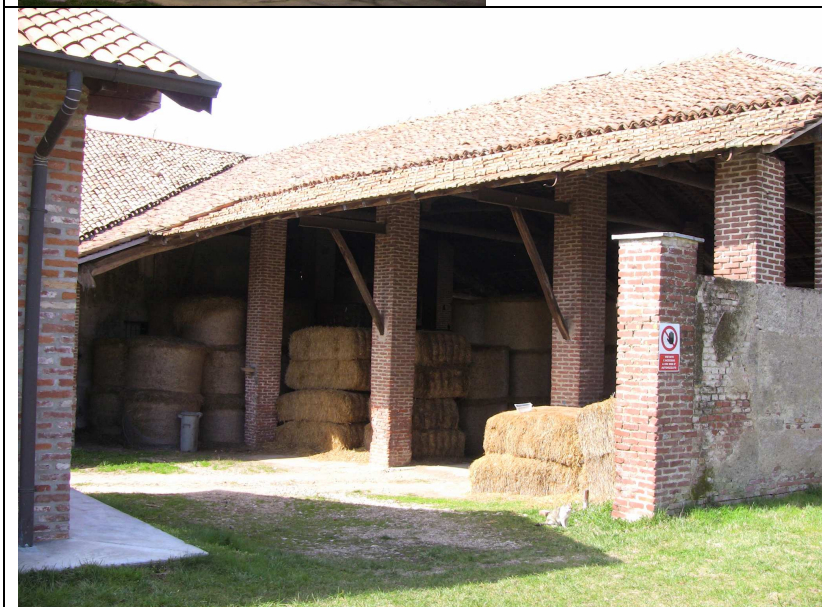
Il rustico, di più recente costruzione, evidenzia che l'attività rurale è ancora attiva.

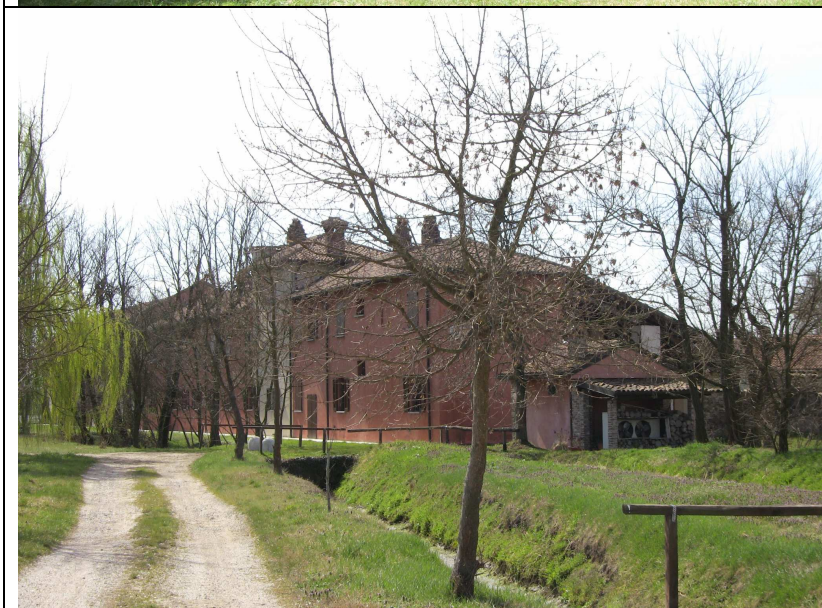
Vista dello scenografico ingresso alla cascina attraverso il ponticello che supera il canale irriguo parallelo alla strada bianca di accesso.

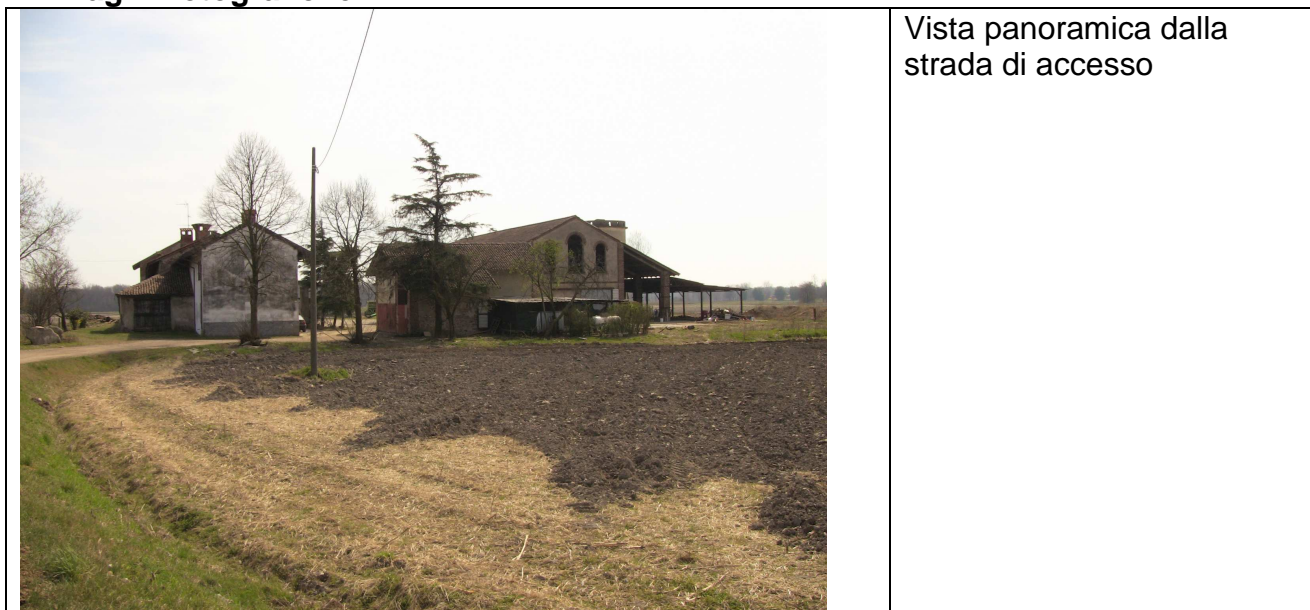
Immagini fotografiche

L'abitazione. Sono qui visibili il ballatoio con la scala di accesso esterna, la tipologia delle aperture nonché dei comignoli e i rappezzamenti effettuati in cemento sulle pilastrature del porticato

Gli interventi di manutenzione dei rustici dovranno mantenere visibili gli elementi caratteristici locali qui presenti e sono particolarmente favoriti gli interventi volti alla rimozione degli elementi non congruenti con il sito quali la copertura in lastre ondulate e il cemento a vista.

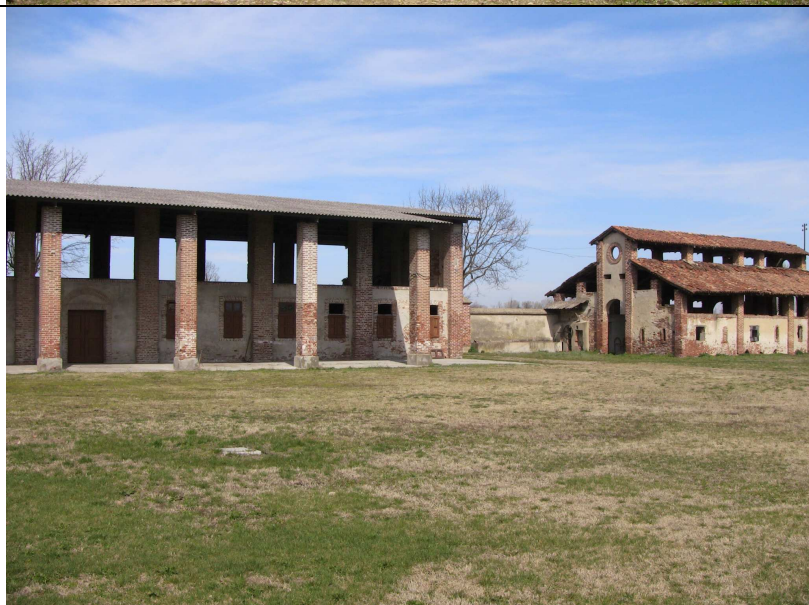
I rustici disposti lungo il lato
settentrionale

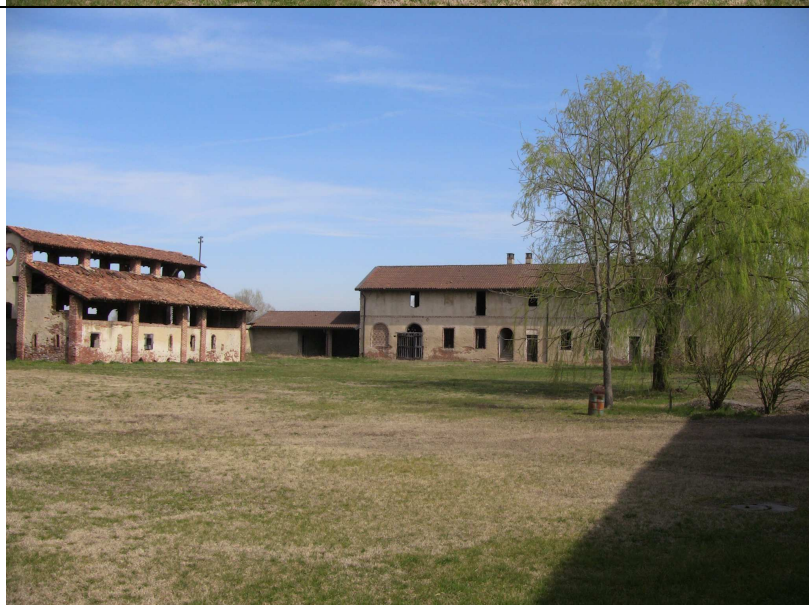
L'edificio di abitazione dei
fittavoli a schiera in linea.

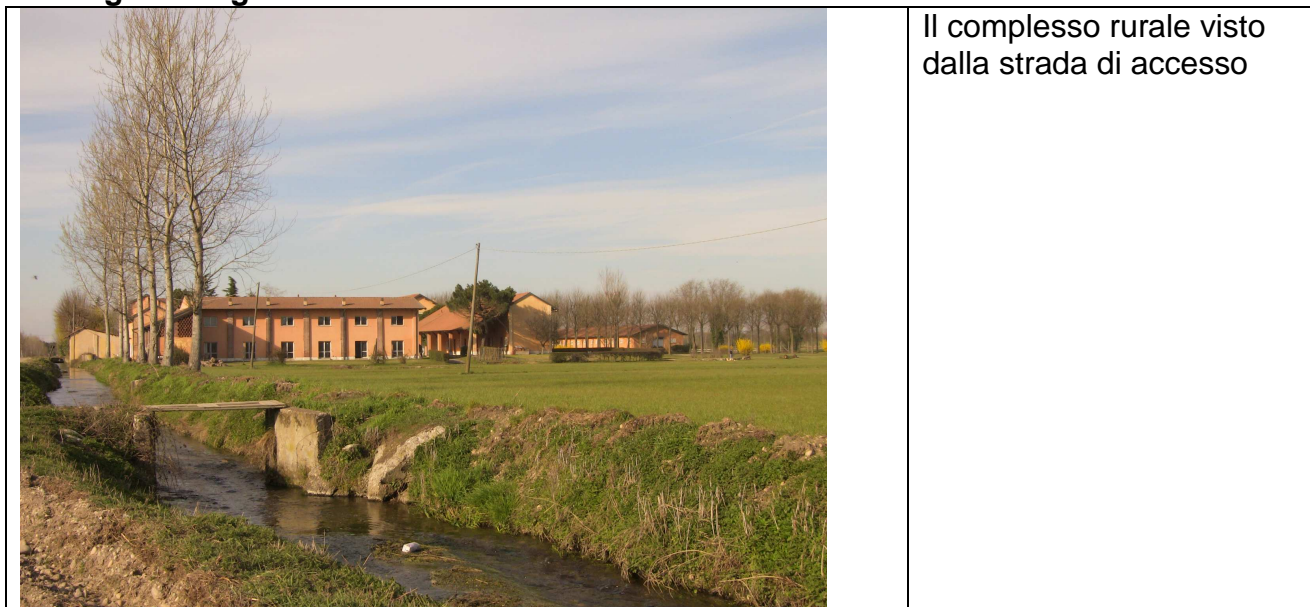
Immagini fotografiche

<p>Un episodio di parete mantenuta nella sua connotazione originale</p>
 	<p>Un esempio di edificio (residenziale ricettivo) ristrutturato di recente con tecniche che hanno nascosto i caratteri originali del sito. Si notino, altresì, i due elementi originali qui visibili mantenuti conservati:</p> <ul style="list-style-type: none">○ il grigliato di mattoni nelle tre aperture con volta a tutto sesto sul fronte corto○ e il grigliato di mattoni a tamponatura della facciata laterale del rustico adiacente.
